Älvkarleby 2011-05-13

1178-11A

HyDratec Scandinavia AB
Utkällevägen 16
694 91 Hallsberg

PROVNING AV HYDRA PLUG 22

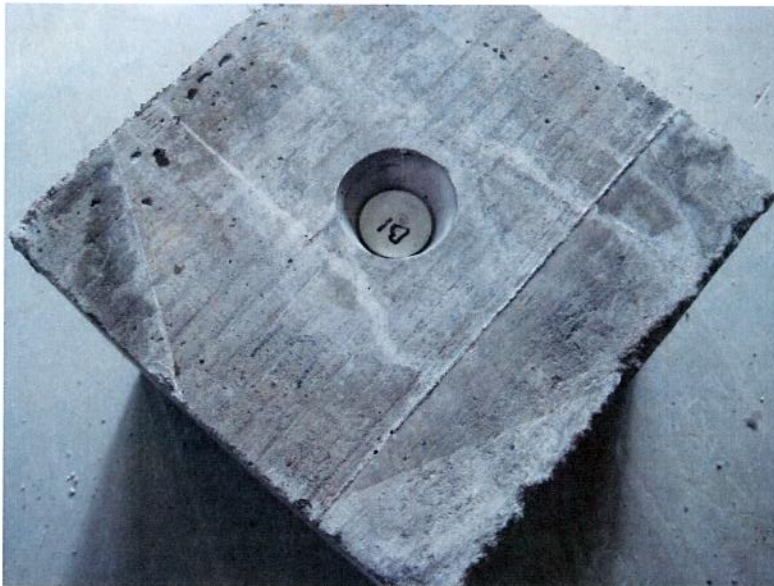
Vatten hade inte trängt igenom någon av de tre provkropparna.

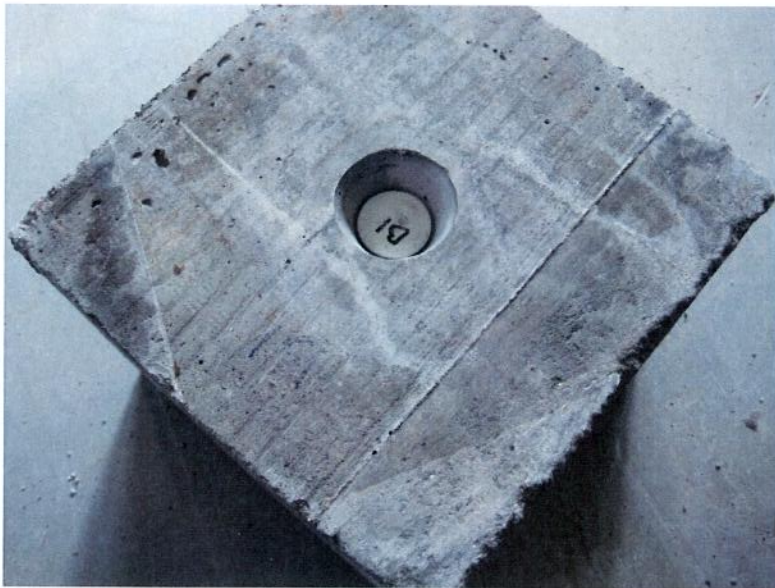
Vatten hade trängt igenom samtliga tre provkroppar.
